Инструкция по обновлению прошивки DVR 17, RD 5 для Neoline DeepScan Wi-Fi

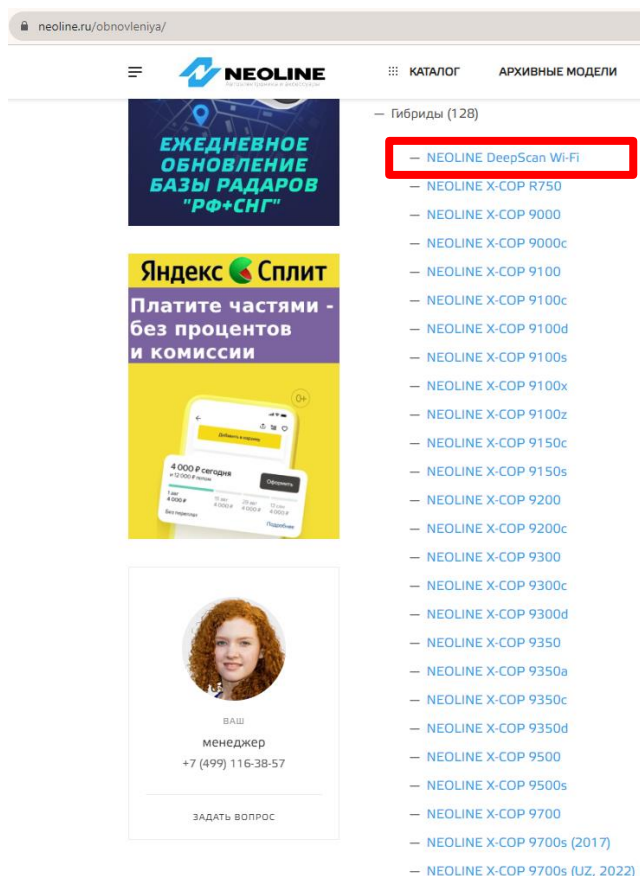
1. Скачайте актуальную версию прошивки на сайте neoline.ru в разделе «Обновления»
<https://neoline.ru/obnovleniya/>
